A IGREJA DE SANTA IRIA, UM REGRESSO AO PASSADO  
Projeto de Intervenção

Maria Helena de Sousa Mota Riesenberger Bernardo

M  
2018

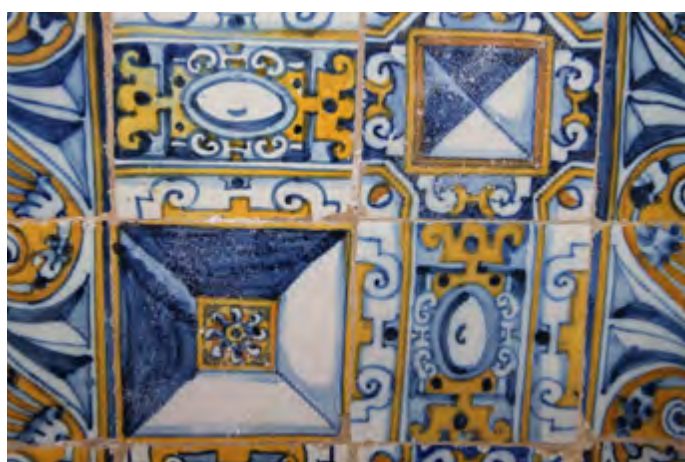
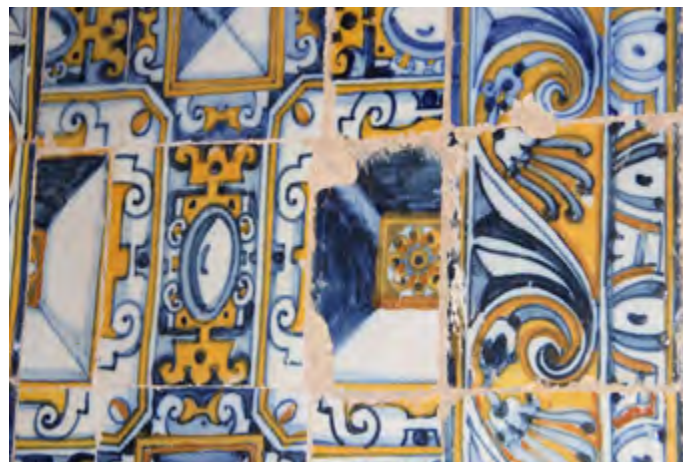
51. Anomalias existentes nos azulejos da parede fundeira.

Dado que a superfície da igreja coberta por azulejaria tem dimensões consideráveis, o estudo terá como foco os azulejos que se encontram na parede fundeira, visto que são os que apresentam um maior nível de degradação e que concentram em si todas as anomalias que se encontram nos restantes azulejos do espaço (fig. 51).

As alterações que se deram nos azulejos, ao longo do tempo, são devidas a diversos fatores de deterioração, que contribuíram para a aceleração do processo natural da sua alteração física. Fenómenos como a migração de humidade ascensional por capilaridade, a partir do solo, defeitos de assentamento dos azulejos e intervenções anteriores inadequadas, onde foram introduzidas argamassas de assentamento de cimento, com massas fortes que provocam novas ruturas nos azulejos e o destaque dos vidrados no limite das juntas, são tidos como as principais causas de deterioração. Estes mesmos fenómenos deram origem a diversas anomalias que põem em causa o bom funcionamento físico do conjunto de azulejaria, como é o caso de eflorescências, originadas pela migração de soluções, e que provocam a desagregação e a descoesão superficial, além de que originam o surgimento de sais no vidrado; fissurações, fraturações, fragmentações e lacunas, os quais criam descontinuidade no suporte mecânico, levando a que exista uma maior separação das partes e à perda de material; a quase inexistência de juntas entre os diversos azulejos; e uma camada de sujidade generalizada que se espalha por toda a superfície (figs. 52 a 56).

Começa-se por realizar uma limpeza preparatória e superficial, que permite a remoção das argamassas de juntas que mostrem ser prejudiciais para o conjunto (fig. 57); segue-se a realização de uma pré-fixação e consolidação de vidrados e chacotas que revelem encontrar-se em destacamento iminente, para evitar que ocorra uma maior degradação dos azulejos enquanto ocorre a intervenção; recorre-se também à aplicação de um faceamento protetor, o qual serve como proteção reforçada quando se efetuar a remoção de alguns dos azulejos (Pereira 2003: 25). O desmonte da azulejaria deve ser executado de cima para baixo, devendo-se evitar o levantamento indiscriminado de todo o conjunto, devido aos riscos que tal processo pode causar. Em vez disso, deve-se remover apenas os elementos que se mostrem realmente danificados, para que se possa proceder à remoção das argamassas mais aderentes, de forma a não danificar as unidades azulejares, sendo só retirados os elementos que apresentam um destacamento irreversível do suporte, sendo este último também consolidado com argamassas de baixo peso, processo este realizado por injeção. Apesar de, neste momento, não existir sinais de colonização biológica nos azulejos, pensa-se ser sensato realizar uma desinfestação preventiva, no caso destes organismos afetarem a azulejaria no futuro. De seguida, procede-se à dessalinização do vidrado e da chacota, os quais se encontram contaminados por sais solúveis, usando-se, nos azulejos removidos, água corrente e água desionizada, e compressas embebidas em água desionizada, nos restantes azulejos na parede (Pereira 2003: 32) (fig. 58).

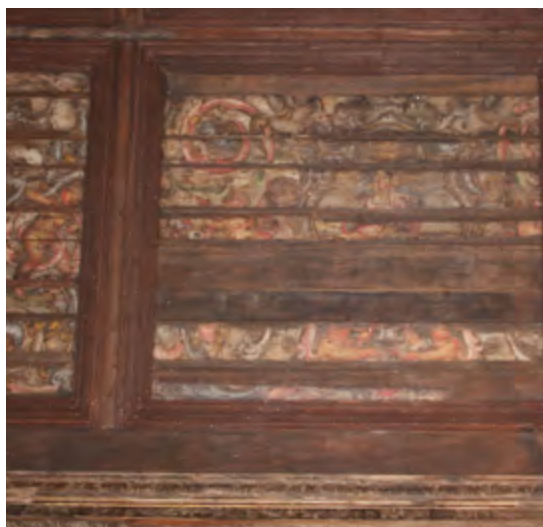
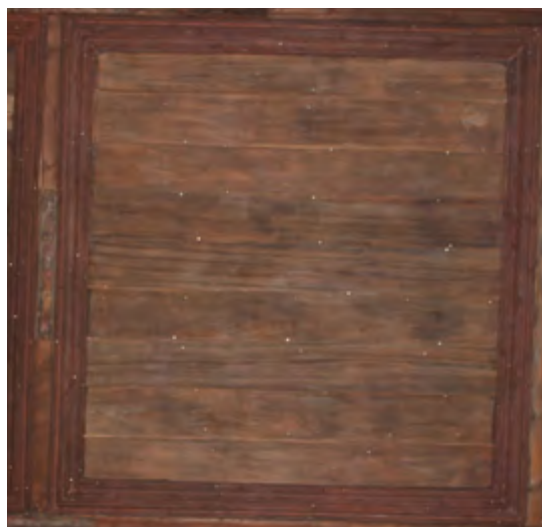
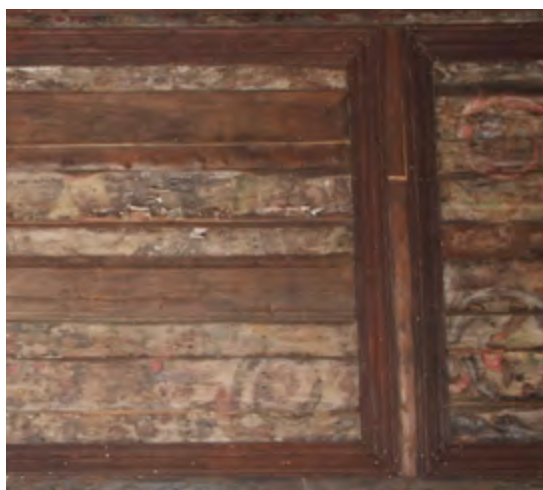
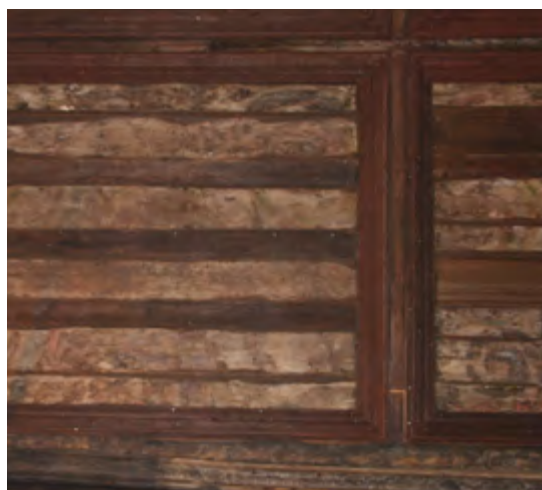
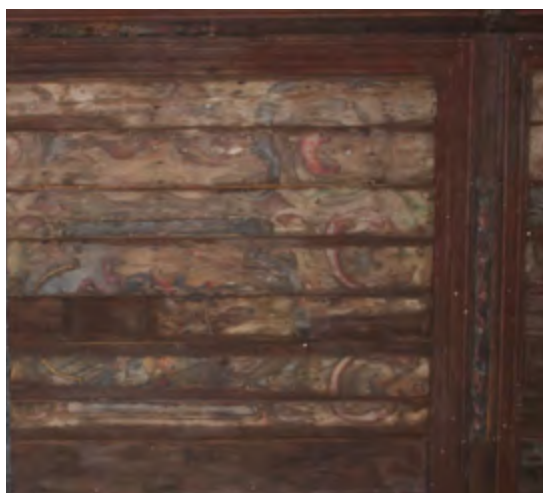
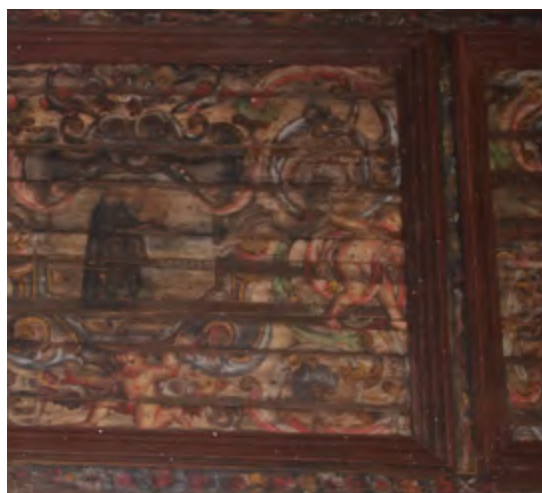
60 a 65. Pinturas existentes no teto em caixotões.

Com a passagem do tempo, as pinturas existentes no teto de caixotões sofreram alterações na sua integridade estética (figs. 60 a 65), física e química devido a diversos fatores que contribuíram para a sua degradação “Actualmente a sua deterioração ainda é maior que então só se aproveitando um ou dois painéis” (Salema 1985: 52). Como resultado, aquilo que pode ser observado hoje em muito difere das pinturas que foram inicialmente concebidas.

várias anomalias existentes no conjunto. Começa-se por constatar a presença de fissuras e fendas de diversas dimensões, a presença de uma camada de sujidade superficial na superfície dos painéis, a existência de eflorescências pontualmente, assim como a existência de orifícios circulares provocados por insetos xilófagos. Deu-se também a descloração dos tons originais das pinturas, fenómeno que poderá ter resultado da ação cumulativa da luz natural e artificial não filtrada. Além disso, grande parte das representações encontram-se em falta ou com um desenho muito indefinido, o que faz com que se perca a leitura do conjunto.

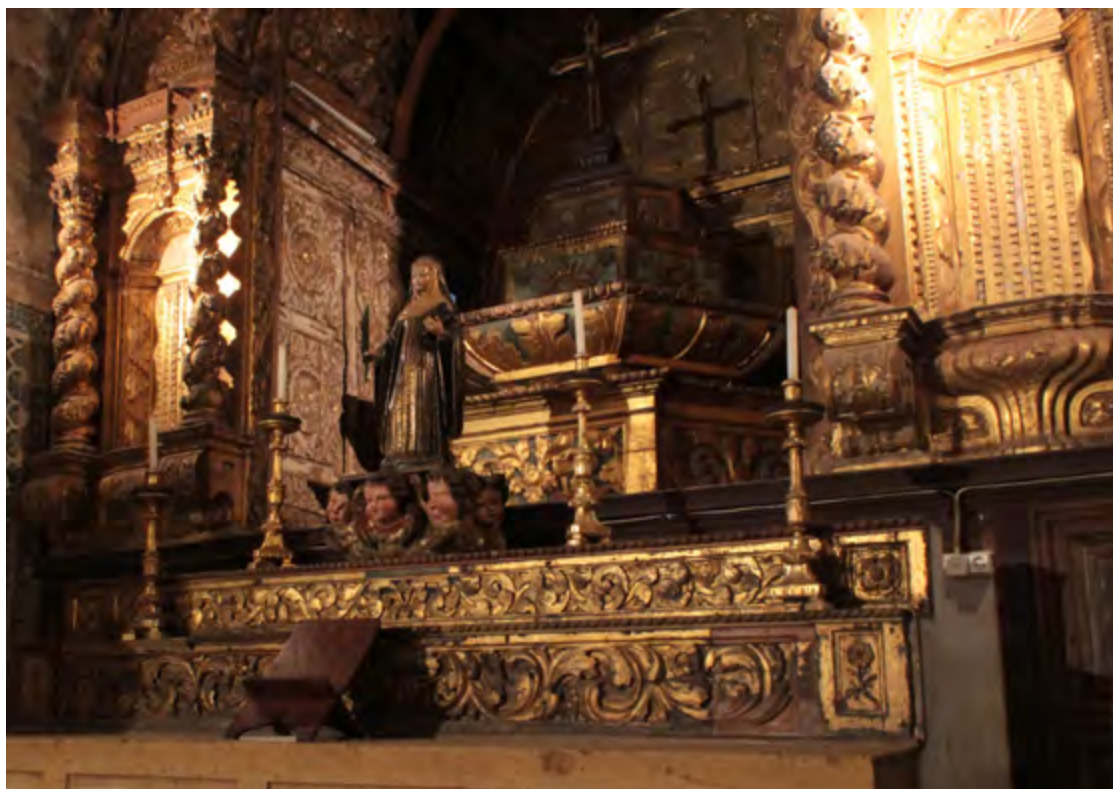
74. Altar barroco existente na capela-mor.

O retábulo barroco que se localiza na capela-mor encontra-se num estado de degradação avançado, acumulando em si um grande número de anomalias provocadas pelos mais diversos fatores. São estas: a existência de microfissuras visíveis sobre as folhas de ouro, provocadas pela perda das suas características físicas, coesão e adesão, e resultando em destacamentos, lascas e inúmeras lacunas de pequenas e grandes dimensões; manchas escuras, cujo aparecimento foi causado pela existência de microrganismos; grande desgaste das folhas de ouro, originadas pelas poeiras em espessas camadas sobre estas acumuladas; zonas enfraquecidas, geradas pela ação de insetos xilófagos; madeira muito fragilizada e apodrecida, o que levou ao aumento da existência de lacunas e falhas volumétricas; e presença de inúmeros orifícios, que foram originados pela oxidação dos pregos presentes no conjunto (figs. 75 a 80). A ocorrência destes fenómenos e as anomalias que as originaram levaram a que o aspeto estético do elemento em questão tenha sido fortemente alterado, o que justifica a procura do seu tratamento.

Realizada esta fase inicial, é possível começar a realizar a intervenção. Tem-se, como primeiro passo, a realização da pré-fixação pontual das áreas que mostram estar em via de destacamento e a consolidação pontual das madeiras enfraquecidas, para que os momentos seguintes não representem um risco de maior danificação que aquela já existente. Procede-se, depois, ao desmonte total do altar, previamente marcado com todas as peças que o constituem e todos os elementos que se consideram necessários a destacar; segue-se para a realização da limpeza da contraface das madeiras, por processo manual, sendo esta executada de forma suave, de modo a remover as poeiras e sujidades superficiais mas interferindo o menos possível nas matérias que constituem as camadas de revestimento. É também importante realizar nesta primeira fase a desinfestação curativa e preventiva do conjunto, usando para isso um produto que tenha simultaneamente ação inseticida e fungicida, para que estes fatores sejam rapidamente eliminados, devido aos grandes danos que causam (Pereira 2011: 186). Depois, avança-se para a fixação total das áreas que apresentavam perda de coesão e, com a superfície mais estável, realiza-se igualmente a fixação pontual dos destacamentos existentes. Após estes primeiros processos, começa-se a tratar da estabilização física do suporte, iniciando o processo pela realização da consolidação em profundidade e reforço das madeiras fragilizadas, e a fixação dos elementos que se encontravam fraturados, em processo de destacamento ou já destacados; com o uso de segmentos, cavilhas de madeira e adesivo, o qual seria colocado na contraface da peça para não colocar em risco a sua integridade, pode-se proceder à eliminação das fendas. É também importante que exista um reforço das estruturas de sustentação e união das madeiras, para que exista uma maior firmeza do conjunto, sendo para isso ser necessário recorrer ao uso de madeira de boa qualidade, previamente estabilizada, e de parafusos em

aço inox, para que não exista oxidação e evitando, assim, danos futuros (Pereira 2011: 186). Os pregos e outros elementos metálicos pré-existentes necessitam de ser limpos, para travar o processo de oxidação, e aqueles que mostrem que já não desempenham a sua função têm de ser substituídos por peças em aço inox. Também os orifícios de inserção dos parafusos devem ser colmatados para que a sua presença não se faça sentir demasiado. Os travamentos e apoios que se encontram fortemente degradados também devem ser trocados por elementos de madeira nova da mesma espécie, igualmente devidamente estabilizada. Relativamente à reconstituição dos elementos volumétricos em falta, este processo deve ser efetuado sempre que se revele importante para que exista uma melhor compreensão da unidade estética do conjunto, os quais devem ser colmatados com o mesmo tipo de madeira usada nos restantes procedimentos. Devido ao facto das folhas de ouro estarem fortemente danificadas, deve realizar-se uma limpeza química apenas nas superfícies que estejam em razoável estado de conservação; de seguida, executa-se a desinfecção das áreas atacadas por microrganismos e que possuam manchas negras. Para além disso, todas as superfícies devem ser alvo de uma camada que permita a sua proteção contra os mais diversos fenómenos. Por fim, para a integração cromática dos elementos de talha dourada, por serem grandes áreas de lacuna e por estarem presentes na generalidade do conjunto, opta-se por realizar uma intervenção que permita uma distinção entre a integração e o original, aplicando apenas os pigmentos em finas camadas diretamente sob as lacunas, o que faz com fiquem visíveis os veios da base mas permitindo que o conjunto das superfícies apresente um aspeto homogéneo (Freitas 2003: 112).
